**VILLE DE GAGNY**

***Carrières de la Montagne Savart***

**Société S.A.T.**

**AVANT PROJET SOMMAIRE**

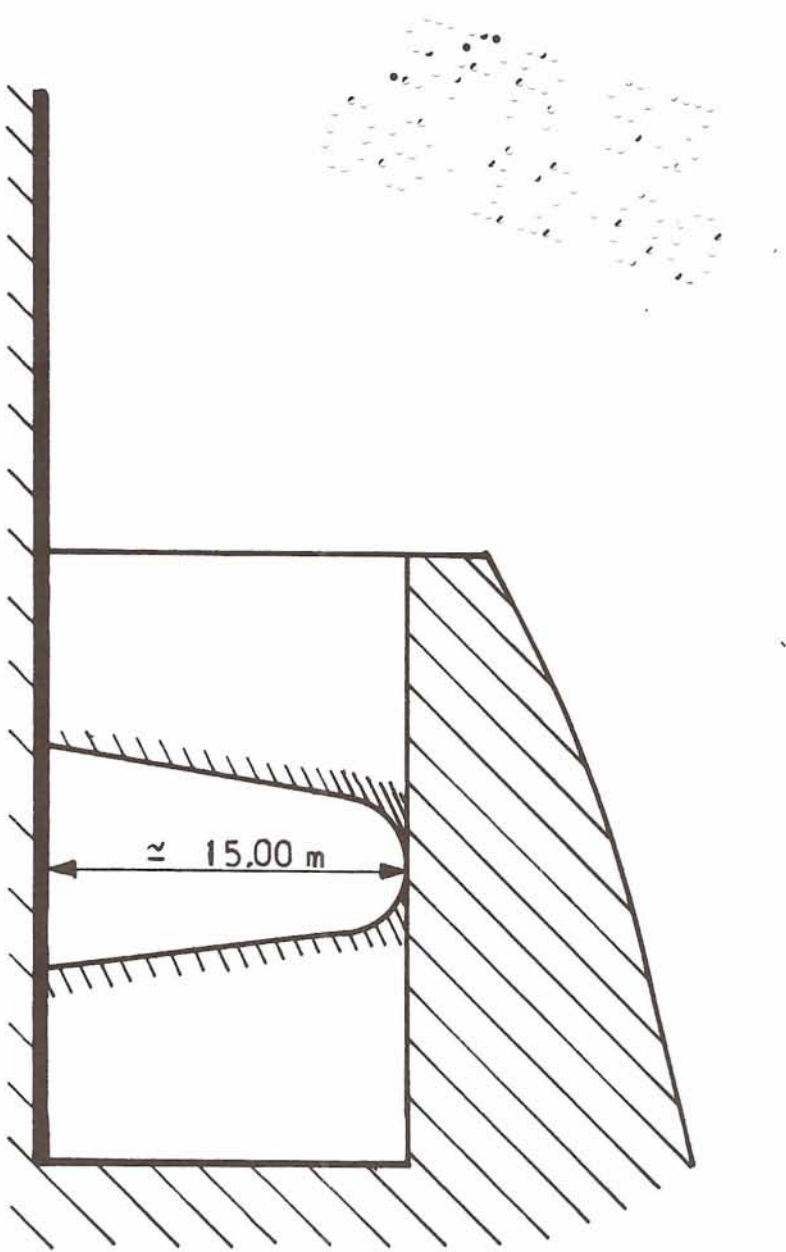
EIAI ACTUEL DES GALERIES

La hauteur de vide est de l'ordre de 15 m ; il s'agit donc de combler à l'avancement, par déversement, une première passe permettant le remblaiement sur une hauteur de l'ordre de 10 m. La hauteur résiduelle de vide restante serait alors de 5 m ; cette hauteur permettra l'assainissement et le nettoyage des clés de voûte des bois existants à l'aide d'une fraise afin de mettre les galeries en sécurité.

Nous pensons que la technique la plus appropriée est celle d'un comblement direct.

Une dernière passe commençant par les extrémités de galerie, permettra alors le comblement total des carrières.

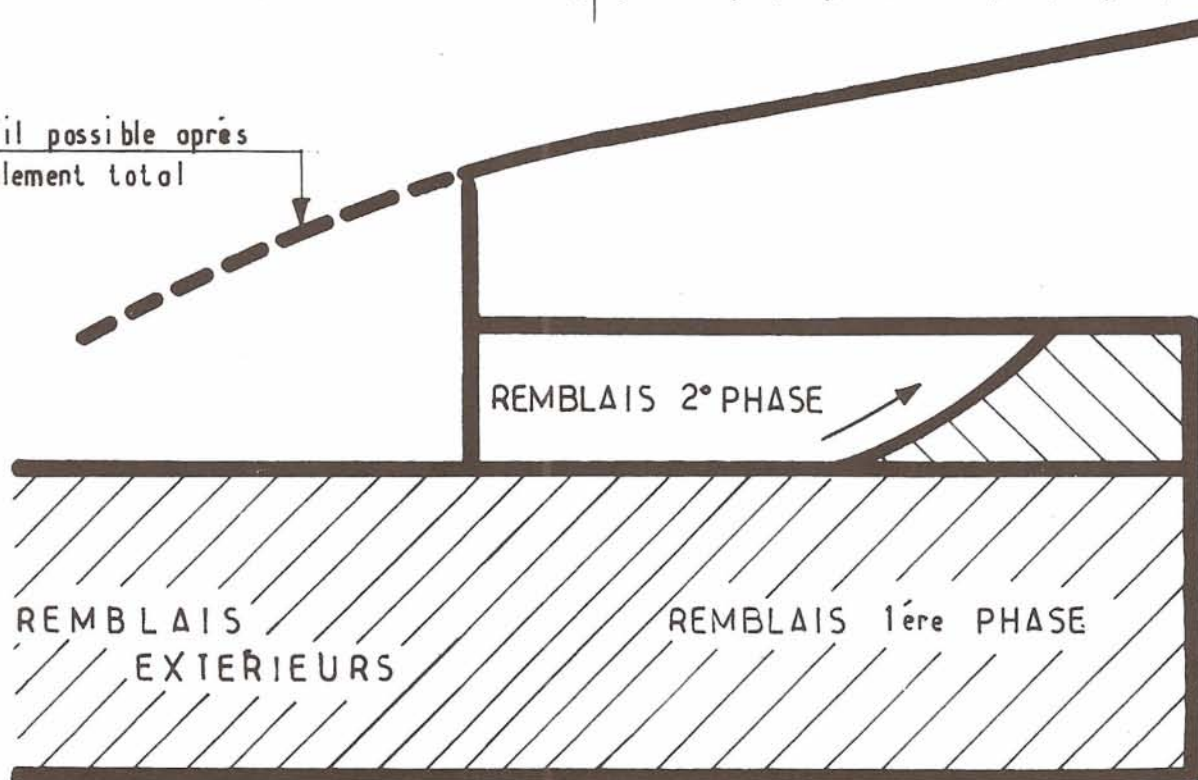
## PHASE 2 DE COMPLEMENT

profil possible après  
emblement total
