INSPECTION GÉNÉRALE DES CARRIÈRES

CARRIÈRE DE L'OUEST
(DITE CARRIÈRE "MARTO")
A GAGNY (93)

Mission d'assistance technique à l'Etat
pour la réalisation d'un plan de mise en sécurité du site
relativement aux risques dus à la carrière

6 octobre 1999

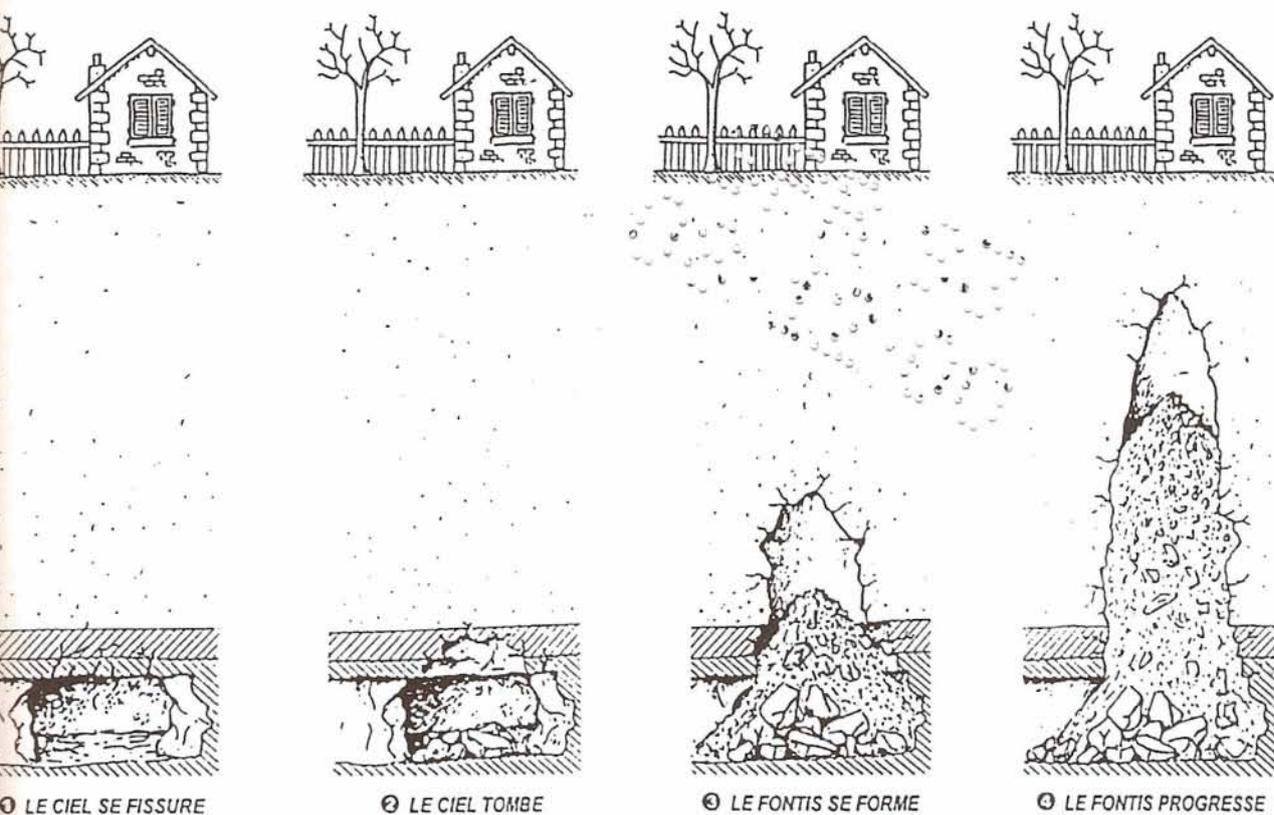
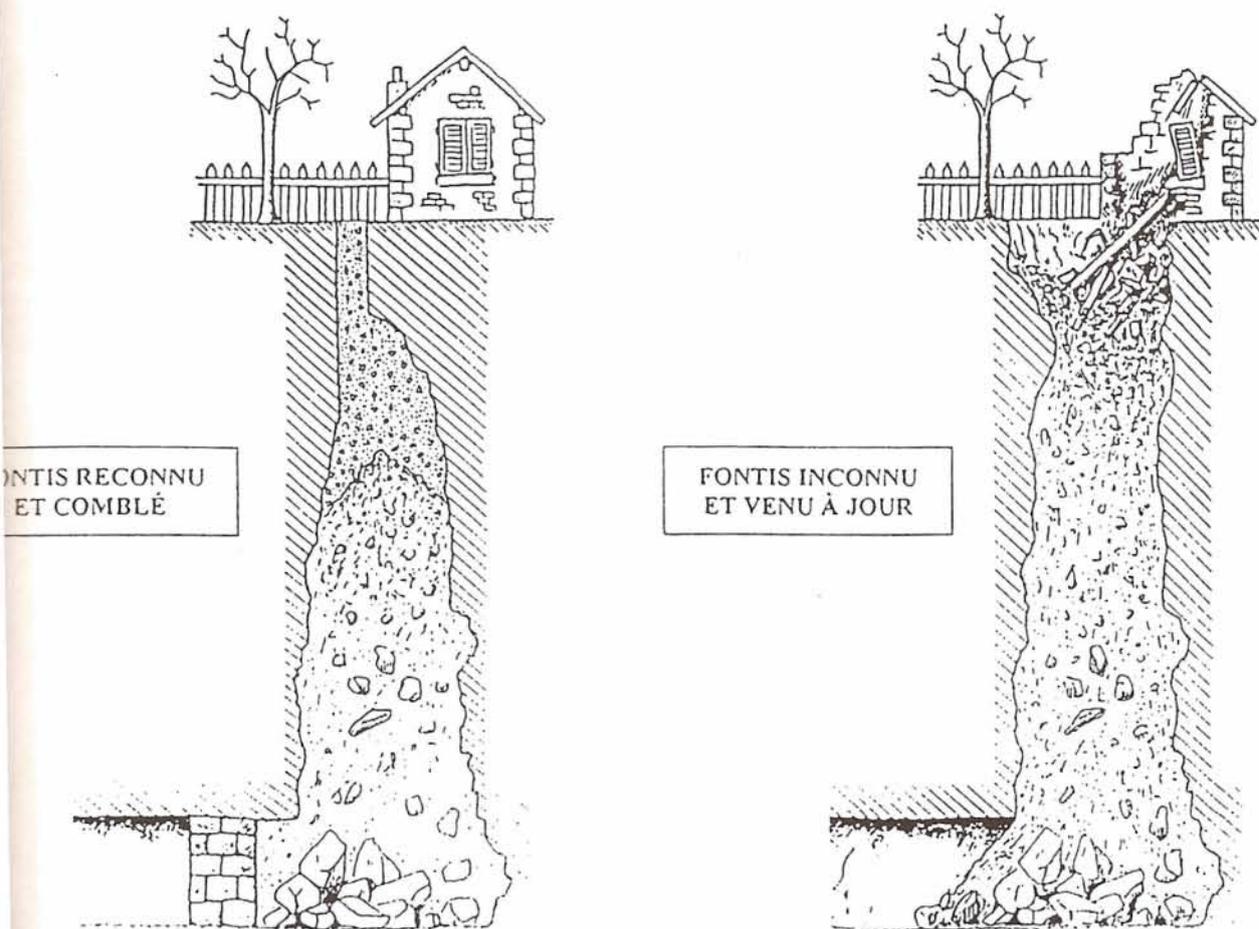
Figure n°2 : le mécanisme d'un fontis

• **les fontis** sont des effondrements locaux initiés par la rupture progressive des premiers bancs du toit par flexion ou par cisaillement sur les appuis, cela en raison d'une largeur de galerie excessive eu égard à la résistance des dalles en toit. Le processus se développe alors verticalement et provoque la formation d'une "cloche de fontis" remontant vers la surface.

Les fontis ont pour origine la rupture du ciel de carrière et peuvent atteindre 40 mètres de diamètre d'après les cartes de carrière et les photos aériennes, au-dessus de la 1ère masse. Des zones d'affaissement peuvent dépasser 50 mètres de diamètre.

Lorsqu'un fontis arrive à la surface l'effondrement est plus ou moins circulaire avec la forme d'un cylindre. Puis très rapidement ses bords s'épurent en formant un cône dont les caractéristiques dépendent notamment de la hauteur et la nature du recouvrement, la présence d'eau. Au-delà, les terrains sont très fortement décomprimés et peuvent dans le temps s'effondrer également. Ces décompressions s'accompagnent de tassements et de fissurations des bâtiments.

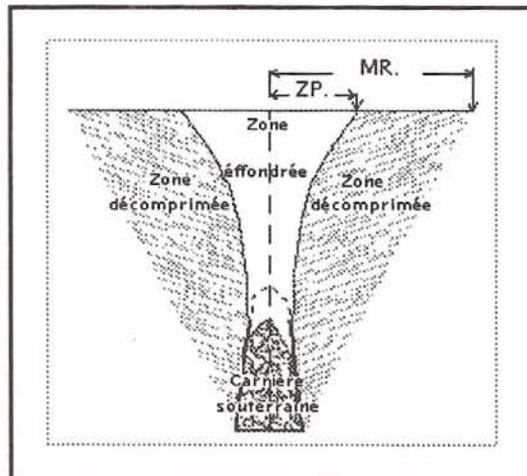
↳ La marge de reculement représente la zone d'influence d'un fontis (zone décompressée et à éruption très lente).

La largeur de cette bande de terrain exposée aux effets latéraux des effondrements est fixée forfaitairement à 40 mètres dans les cas où la zone de protection fait 20 mètres de large.

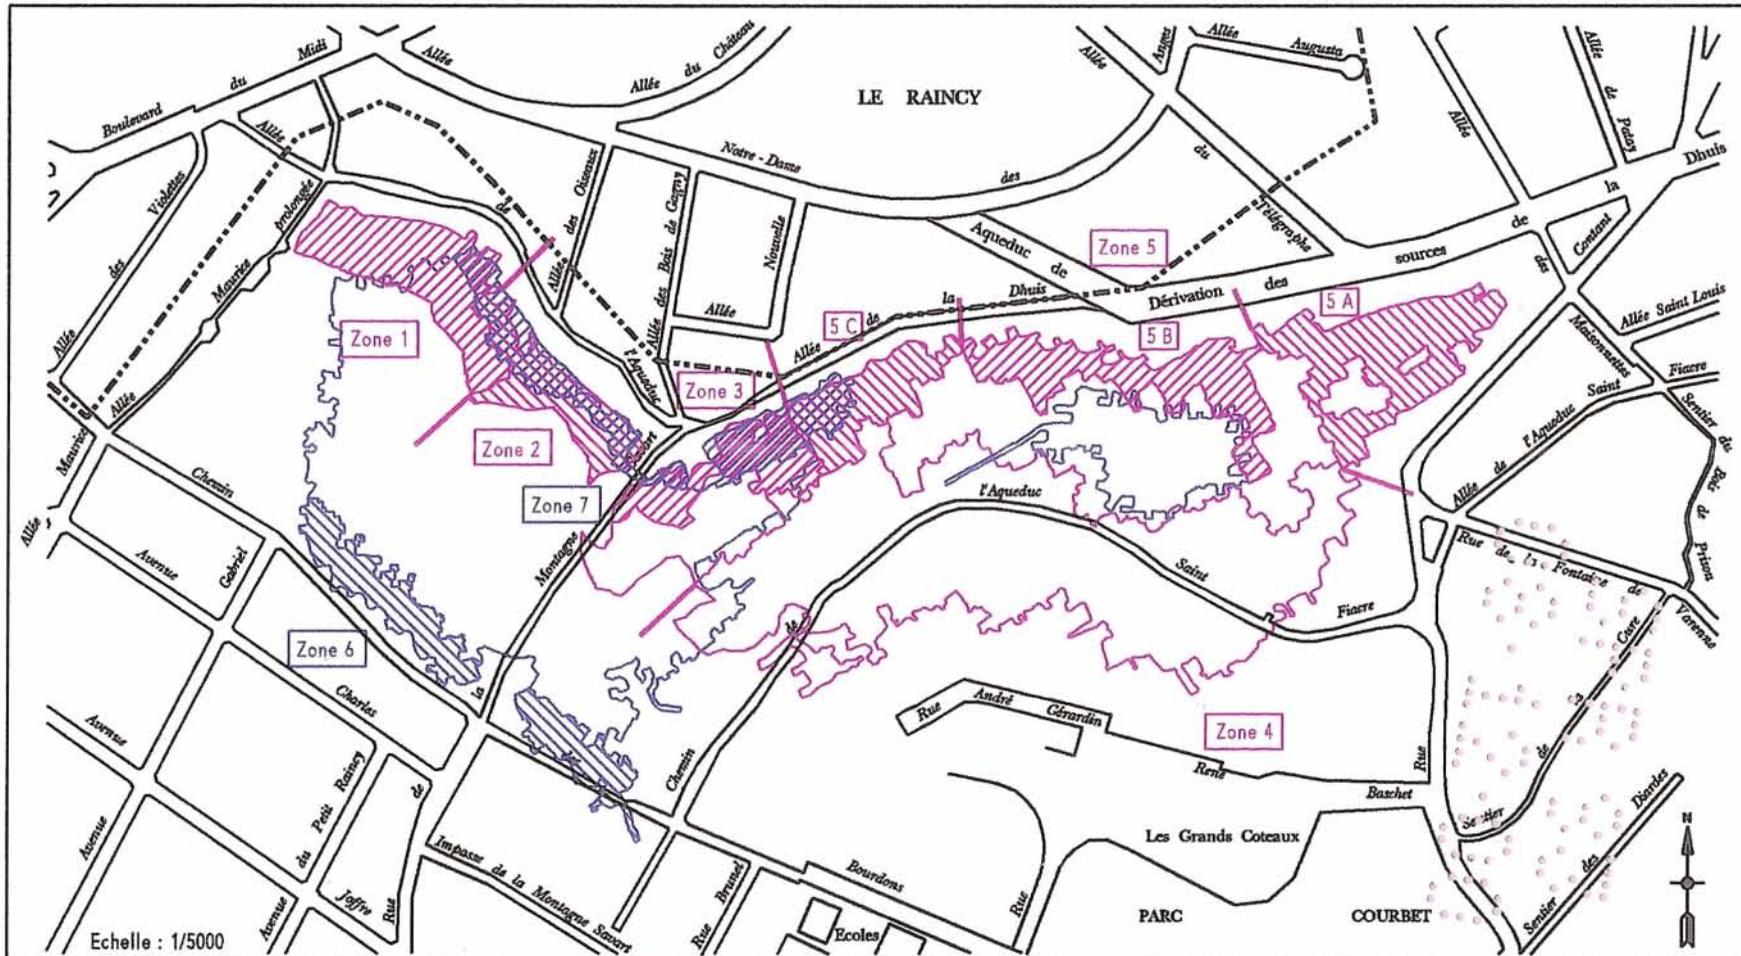
ZONAGE DES TRAVAUX

Dans ce qui suit, pour chaque étage d'exploitation de la carrière (1ère et 2ème masses) un zonage a été défini, en fonction des conditions d'accessibilité et des hauteurs de vides connues. Ce zonage est figuré dans la carte en couleurs jointe en annexe.
